APOLO 10

Bus con motor frontal • Hasta 33+2 asientos

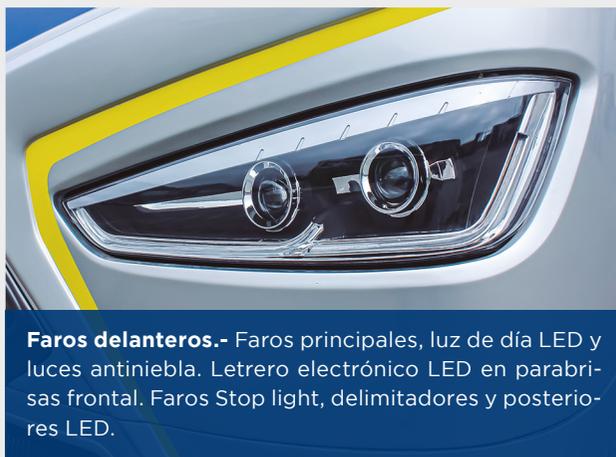
Faros delanteros.- Faros principales, luz de día LED y luces antiniebla. Letrero electrónico LED en parabrisas frontal. Faros Stop light, delimitadores y posteriores LED.

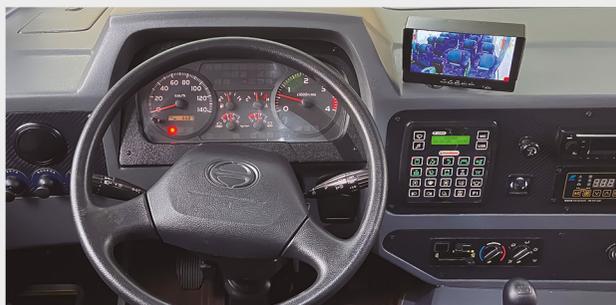
Cabina del conductor.- Consola elaborada en fibra de vidrio con tablero de control ergonómico para fácil manipulación del conductor. Asiento con regulación mecánica.

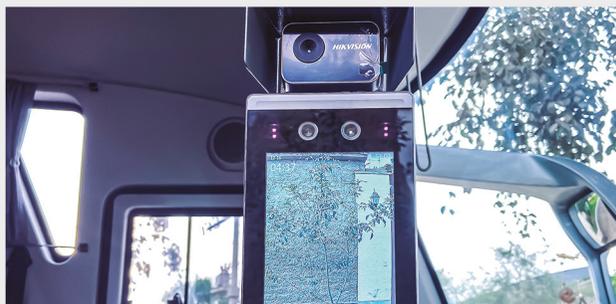
Sistema Anti Covid-19.- Medidor de temperatura corporal y detector de uso de mascarilla. Dispensador de gel desinfectante cero contacto y filtro purificador UV para el aire acondicionado del salón.
